PARNÍ LOKOMOTIVA 18.201 OD FIRMY ROCO (15.11.2010)

Autor textu a fotografií: Miloš Müller

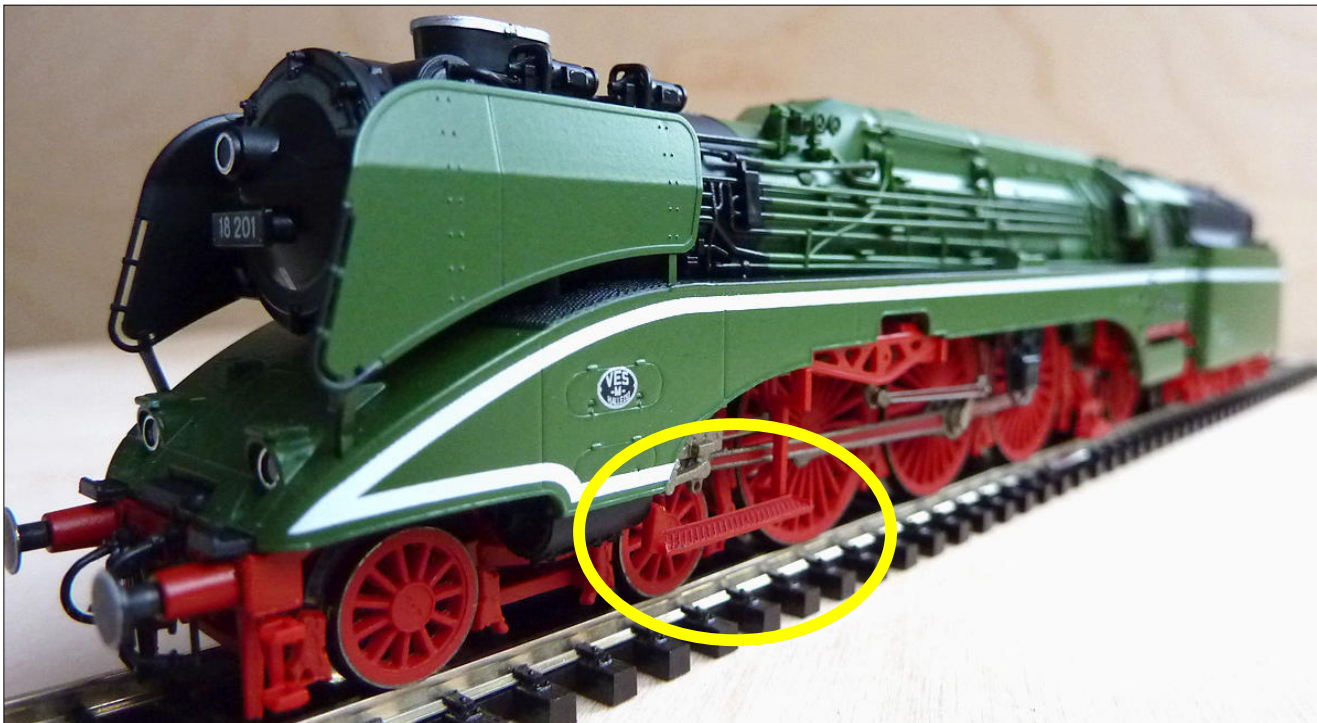
Obr.3 – Podlouhlá stupačka u válců byla původně černá. Lak se ale loupal.

Ten pocit všichni známe. Nová „mašinka“ leží před námi nerozbalená v krabici, je tu určité očekávání, napětí... v mém případě však došlo po vybalení i k rozladění a zklamání. Dlouhá stupačka v přední části modelu (3) je pro větší věrnost stříknutá černě, ale na jedné straně je lak odloupený. Nárazníky mají bílé lemování, ale opět... na jednom místě odloupené (4). Červený kovový rám podvozku - při pohledu zespodu zase (zřejmě při sesazování) odloupený lak. Rovněž elegantní stříbrný proužek na hraně komína (5) spíše zdůrazní, že začištění tohoto dílu před nástřikem se jaksi nekonalo. ☹ Možná jsem jenom neměl štěstí na ten správný „kus“, vše je samozřejmě opravitelné, ale je to trochu moc zjevných vad na model, který patří v produkci firmy Roco k těm nejprestižnějším (zejména cenově). Jako výsměch pak působí vložený kupón výstupního kontrolora s číslem 7. ☺

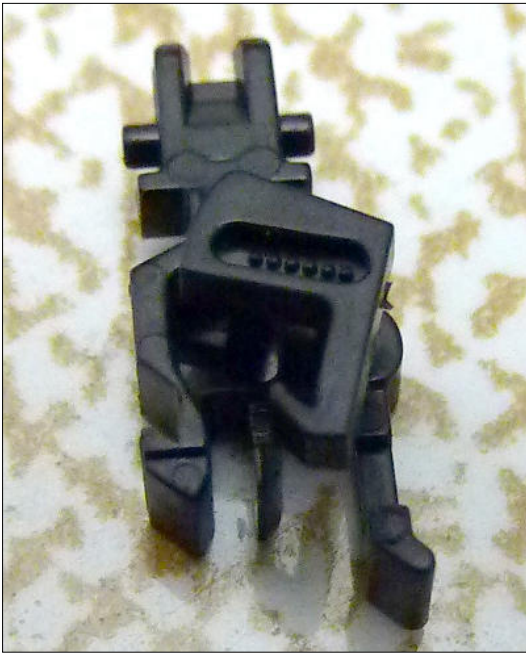
Obr.9 – Nové spřáhlo Roco.

K modelu je přiloženo pouze nové spřáhlo vlastní konstrukce firmy Roco (9 a 10), do normované šachty však lze navaknout bez problémů například v současnosti používané spřáhlo firmy Tillig.

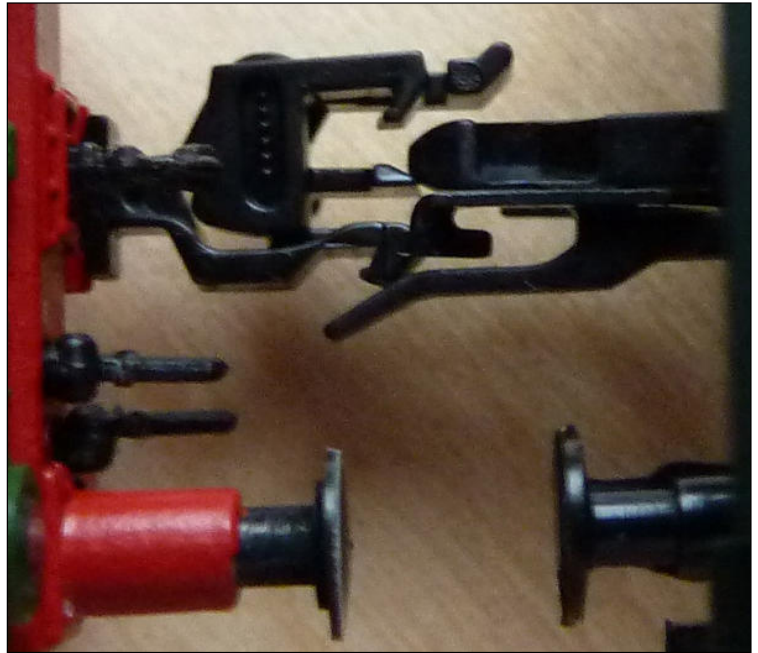
Obr.10 – Nové spřáhlo Roco vs. spřáhlo Tillig – plně nekompatibilní.

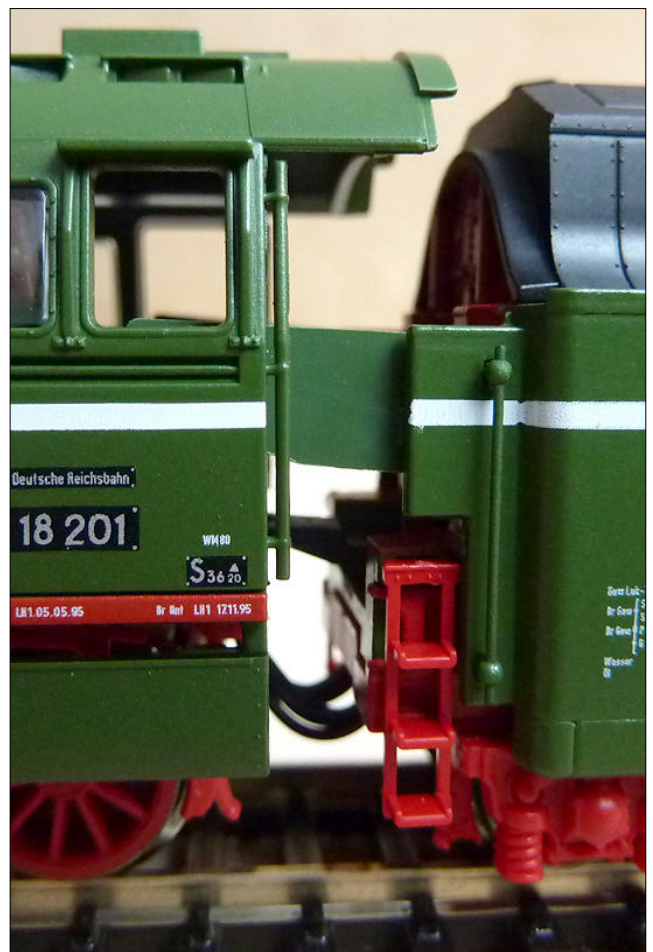
Obr.15 – Pevné spojení lokomotivy a tendru.

Obr.16 – Pevné spojení lokomotivy a tendru.

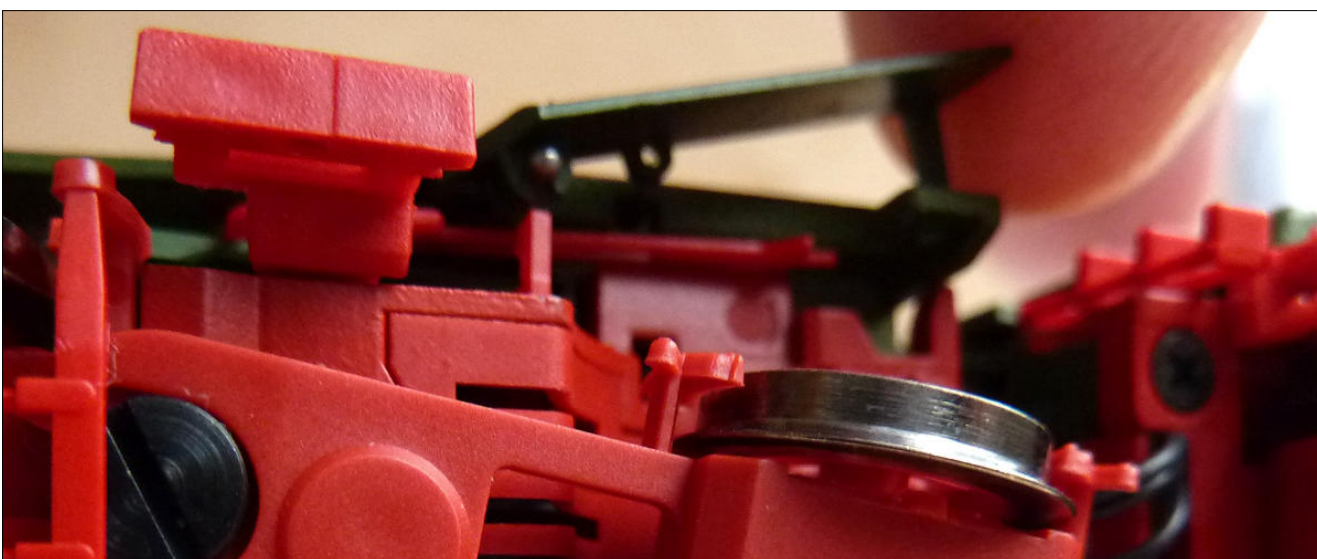
Obr.17 – Odklápěcí spodní část bočnice budky u zadního behounu.
